RESPONSÁVEIS TÉCNICOS	
COORDENADOR Arq.to Marlon Vinícius Lima, CAU: A96639-8 RRT: 6574858	
RESPONSÁVEL PELO PROJETO Arq.to Marlon Vinícius Lima, CAU: A96639-8 RRT: 6574858	
CONTRATADA	
INPLENITUS Projetos, Gerenciamento e Fiscalização de Obras Ltda.	
End.: Rua Tenente Negrão, 90 - 5º Andar - Itaim Bibi - SP Fone +55 11 3739 - 4659 E-mail: inplenitus@inplenitus.com.br Site: www.inplenitus.com.br	
CLIENTE	CÂMARA MUNICIPAL DE CAIEIRAS
OBJETO	NOVA SEDE DA CÂMARA MUNICIPAL DE CAIEIRAS
ENDERECO	AVENIDA MANUEL CARLOS GOMES - CENTRO, CAIEIRAS - SP
FASE	PROJETO EXECUTIVO ARQUITETURA
ASSUNTO	DETALHES GERAIS
ESCALA	1/5 E 1/2
DATA	01/2018
VERSÃO	00
FORMATO	A1
DISCIPLINA	ARQ
FOLHA Nº	36 / 38

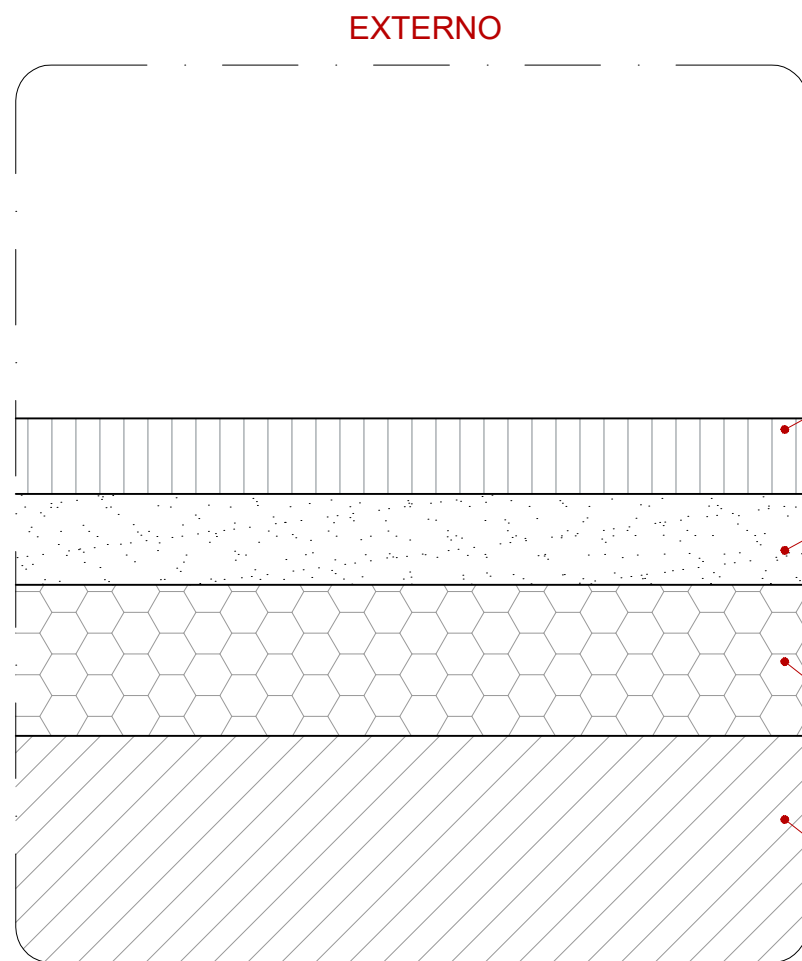
1 DETALHE PISO INTERTRAVADO RETANGULAR  
Escala 1/5

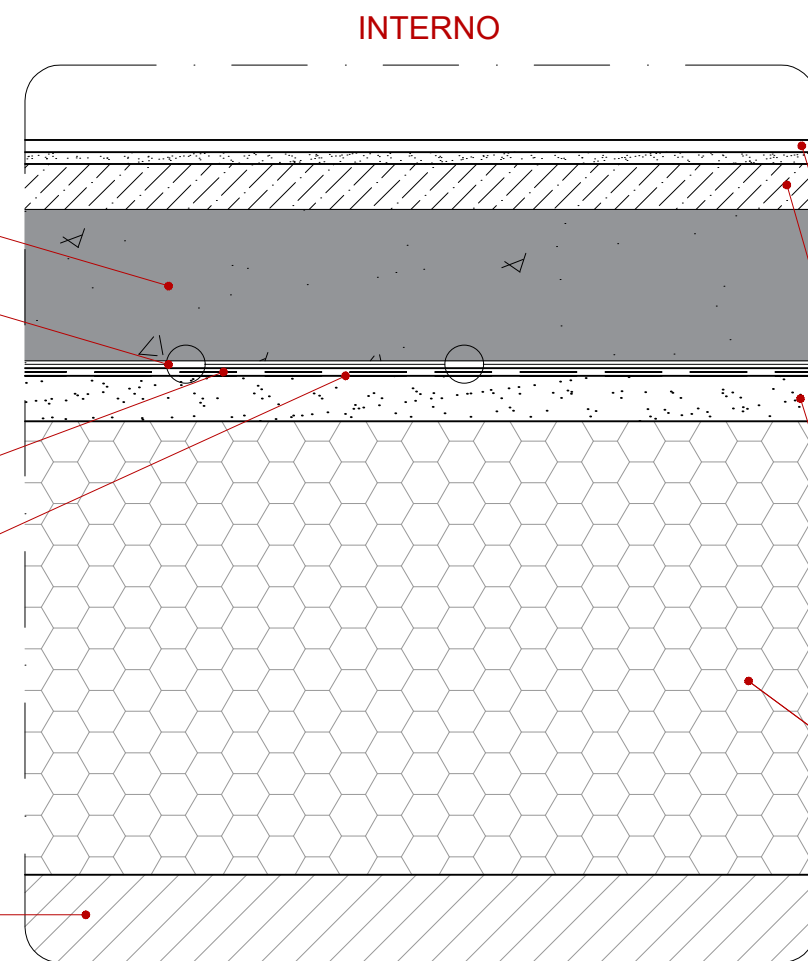
2 DETALHE TIPO PISO EM PORCELANATO - PAV. TÉRREO  
Escala 1/5

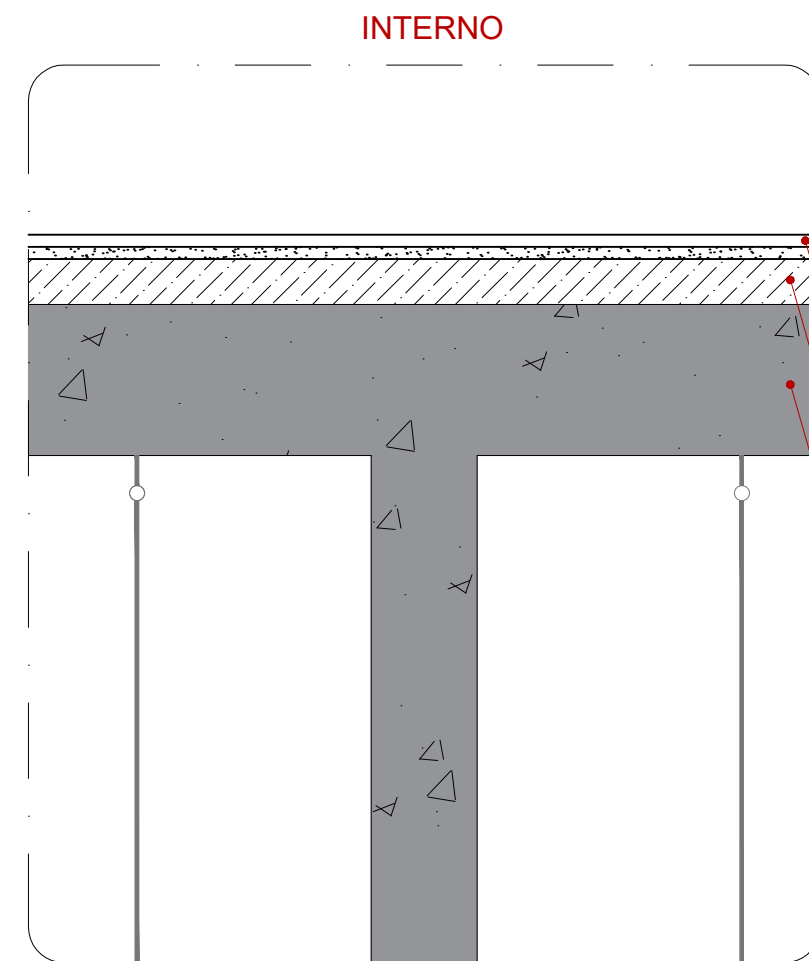
3 DETALHE TIPO PISO EM PORCELANATO - PAV. SUPERIORES  
Escala 1/5

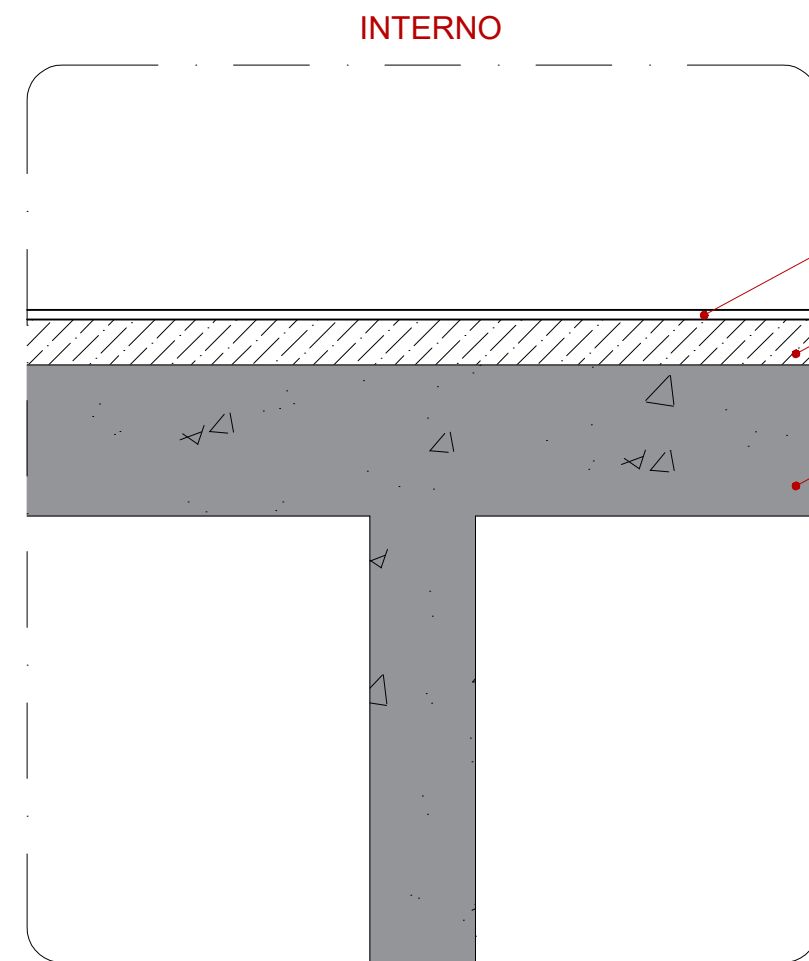
4 DETALHE PISO DE CARPETE  
Escala 1/5

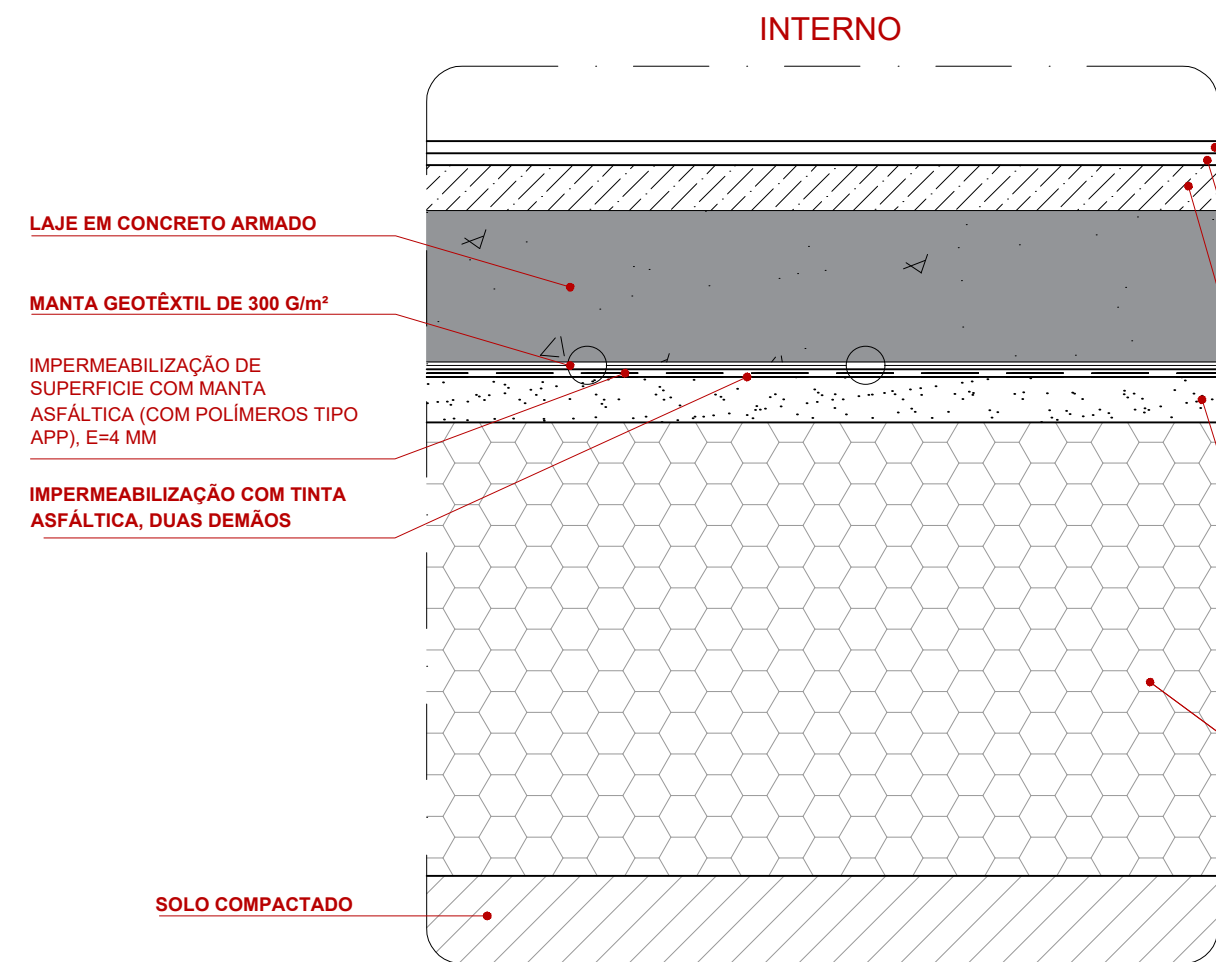
5 DETALHE TIPO PISO EPÓXI - TÉRREO INFERIOR  
Escala 1/5

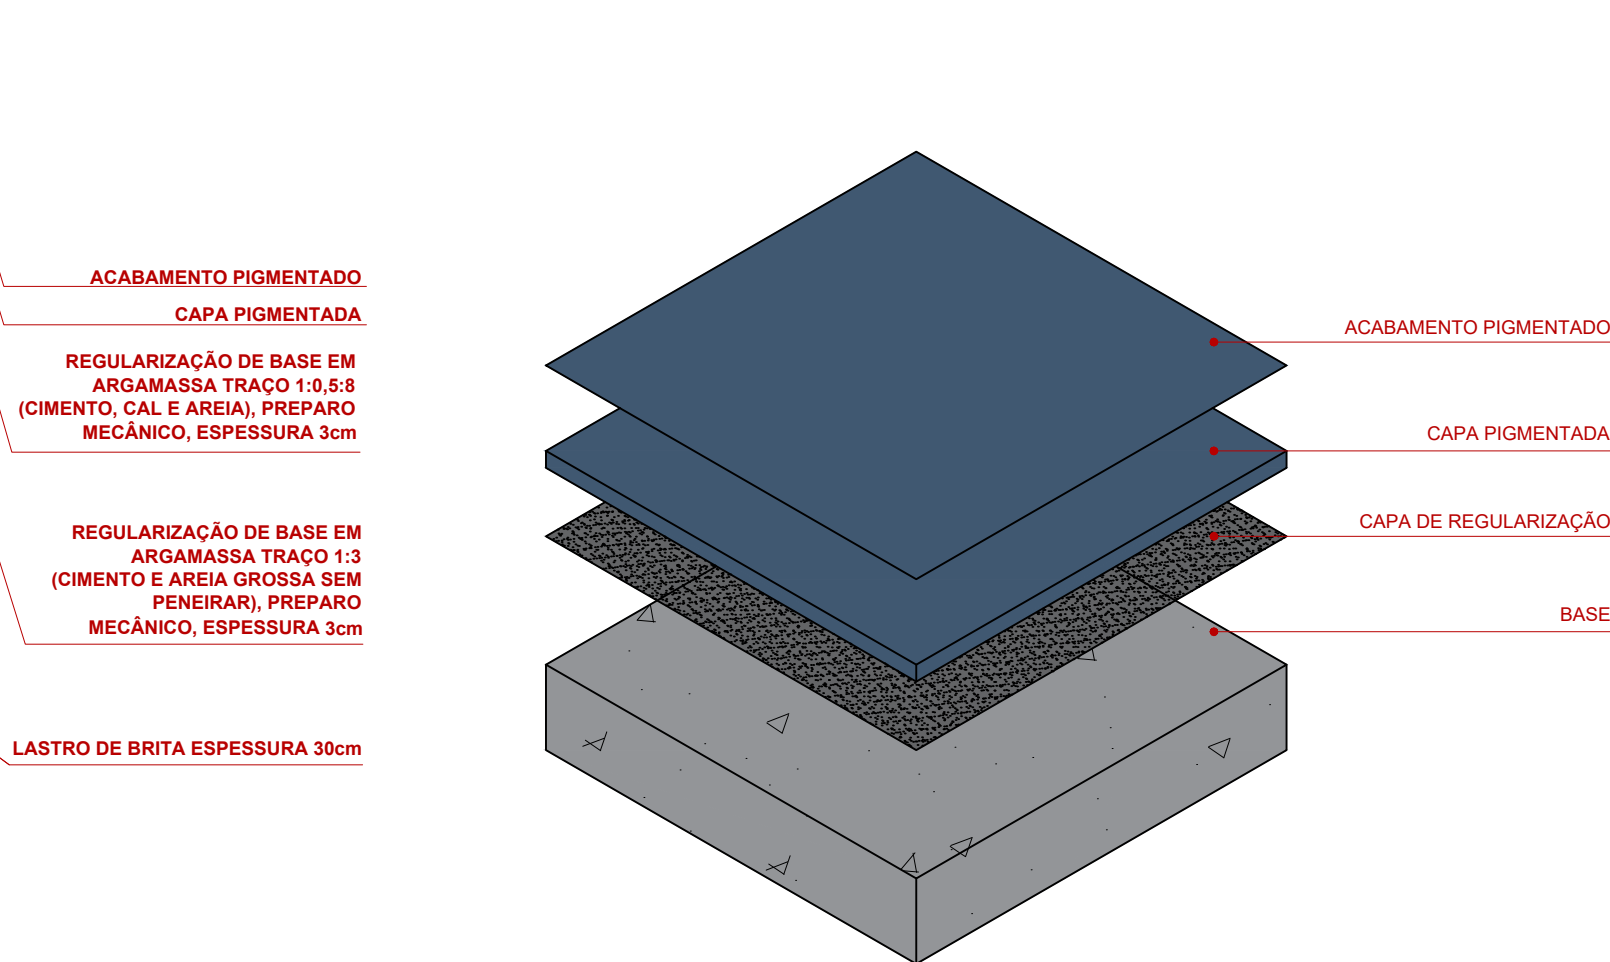
6 ISOMÉTRICA PISO EPÓXI - TÉRREO INFERIOR  
Escala 1/5

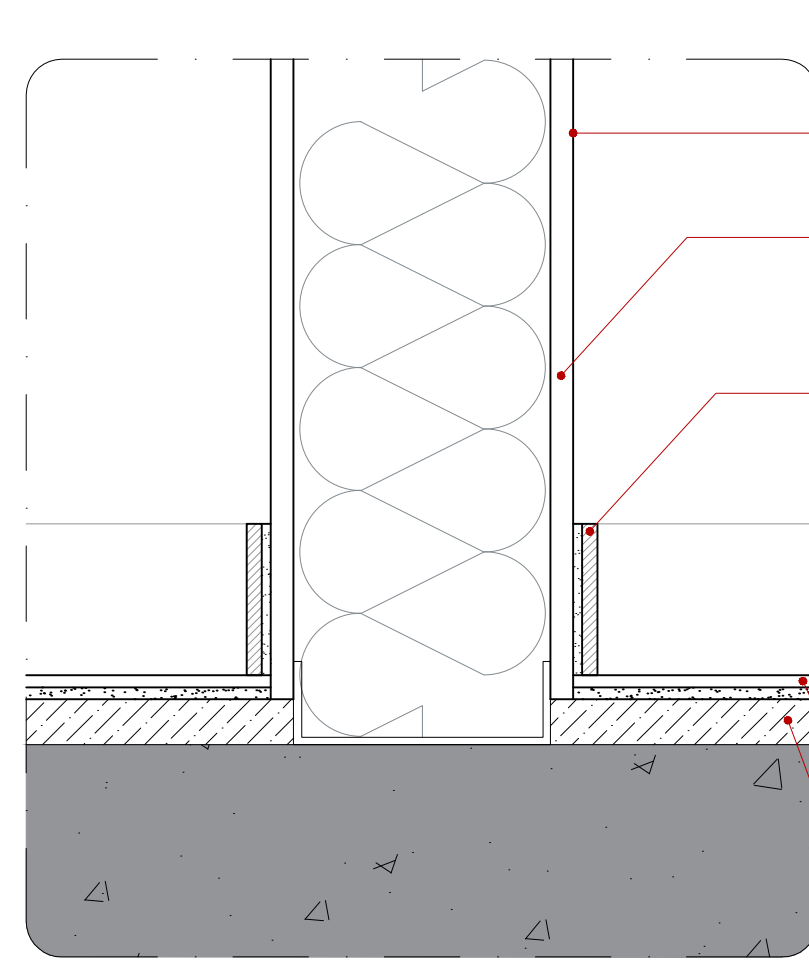
7 PAREDE DE DRYWALL  
Escala 1/5

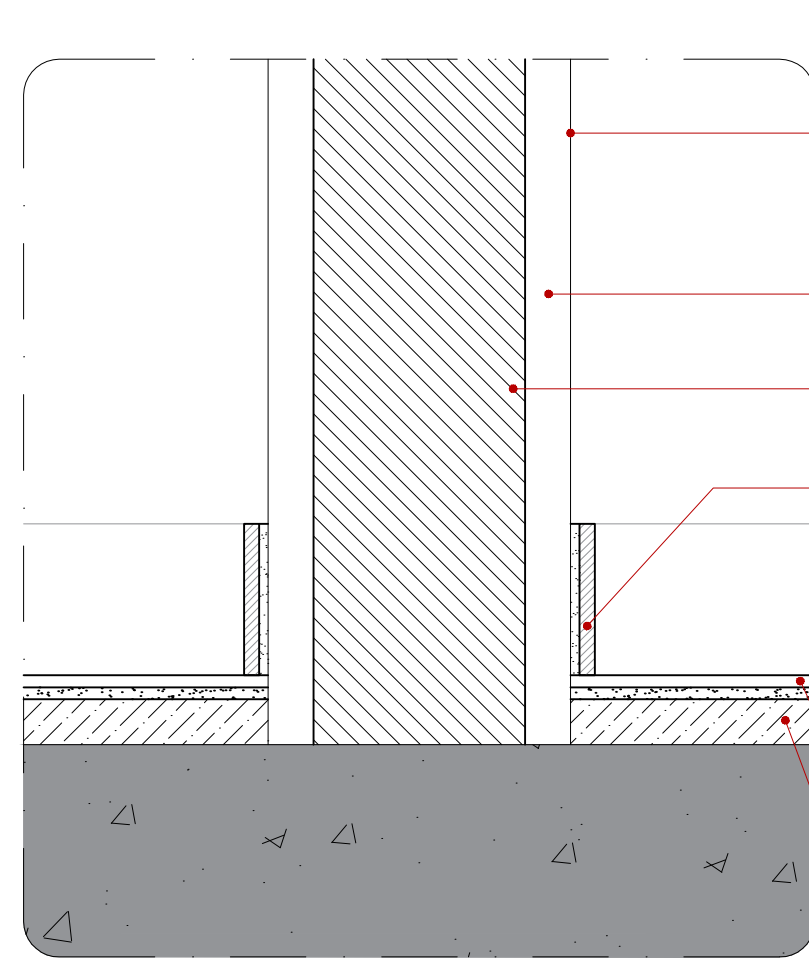
8 RODAPÉ / PAREDE ALVENARIA  
Escala 1/5

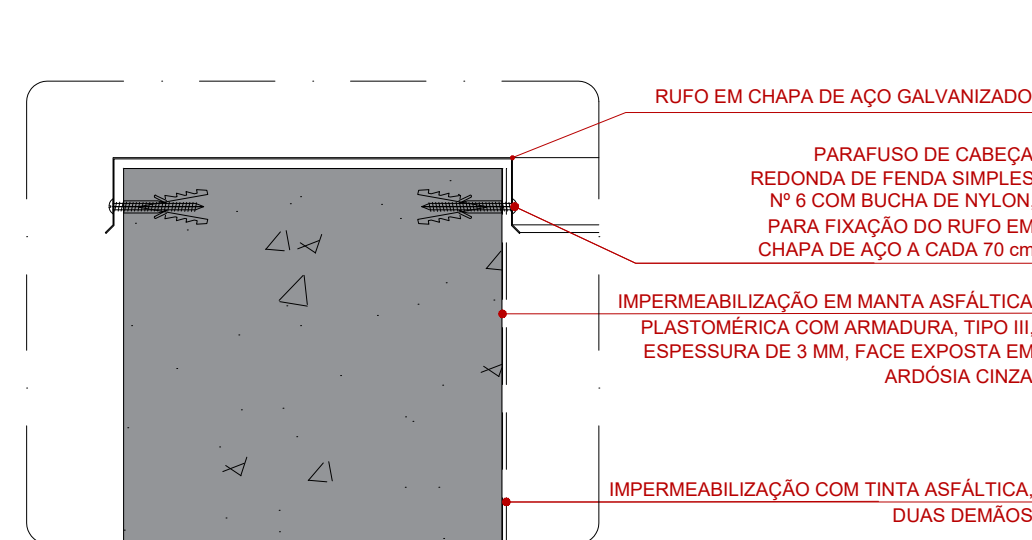
9 DETALHE RUFO  
Escala 1/5

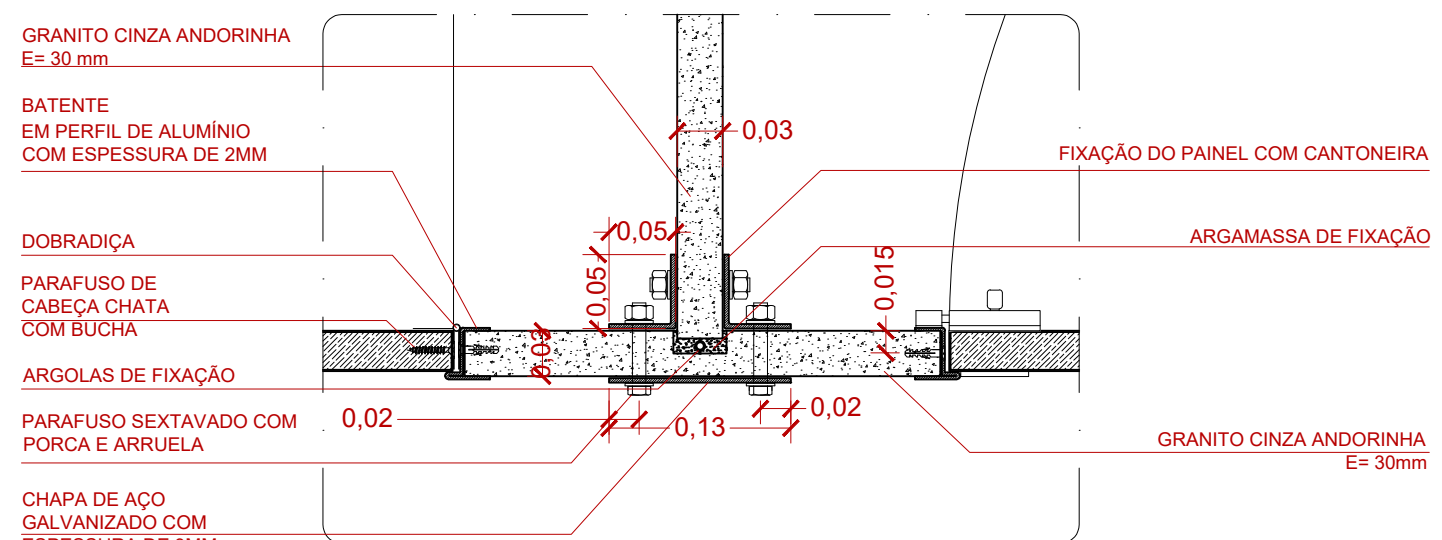
10 DETALHE - DIVISÓRIAS EM GRANITO - PAINEL FRONTAL  
Escala 1/5  
Tipo de Interseção de Painéis

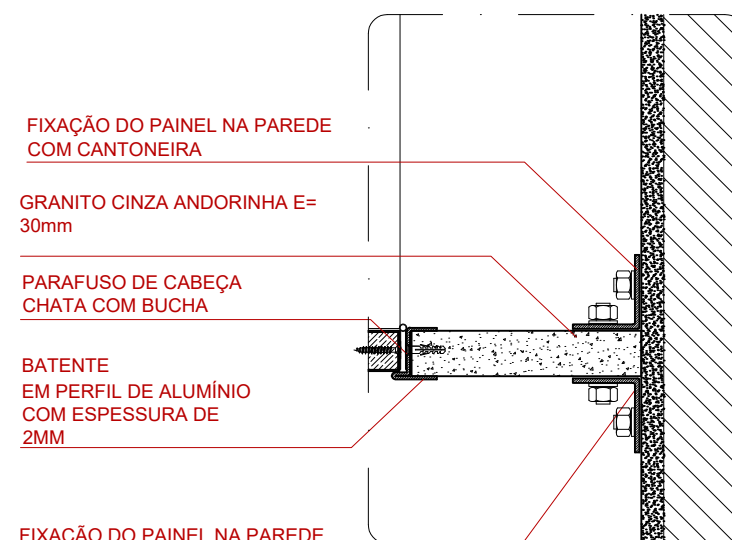
11 PAINEL FRONTAL  
Escala 1/5  
Detalhe Tipo de Engaste na Parede

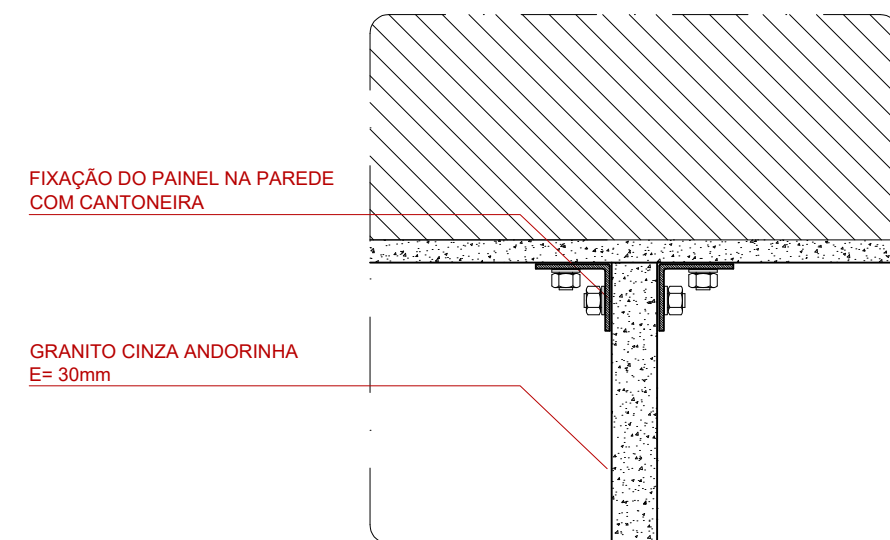
12 PAINEL LATERAL  
Escala 1/5  
Detalhe Tipo de Engaste na Parede

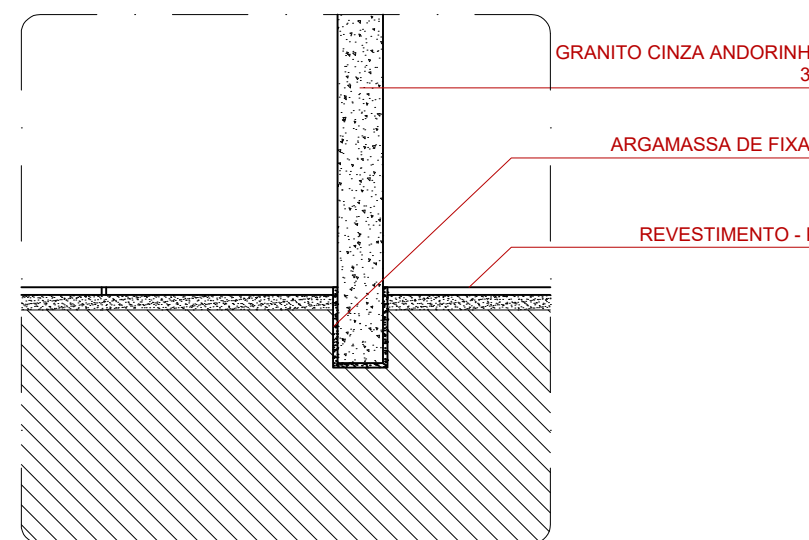
13 PAINEL FRONTAL  
Escala 1/5  
Detalhe Tipo de Engaste no Piso

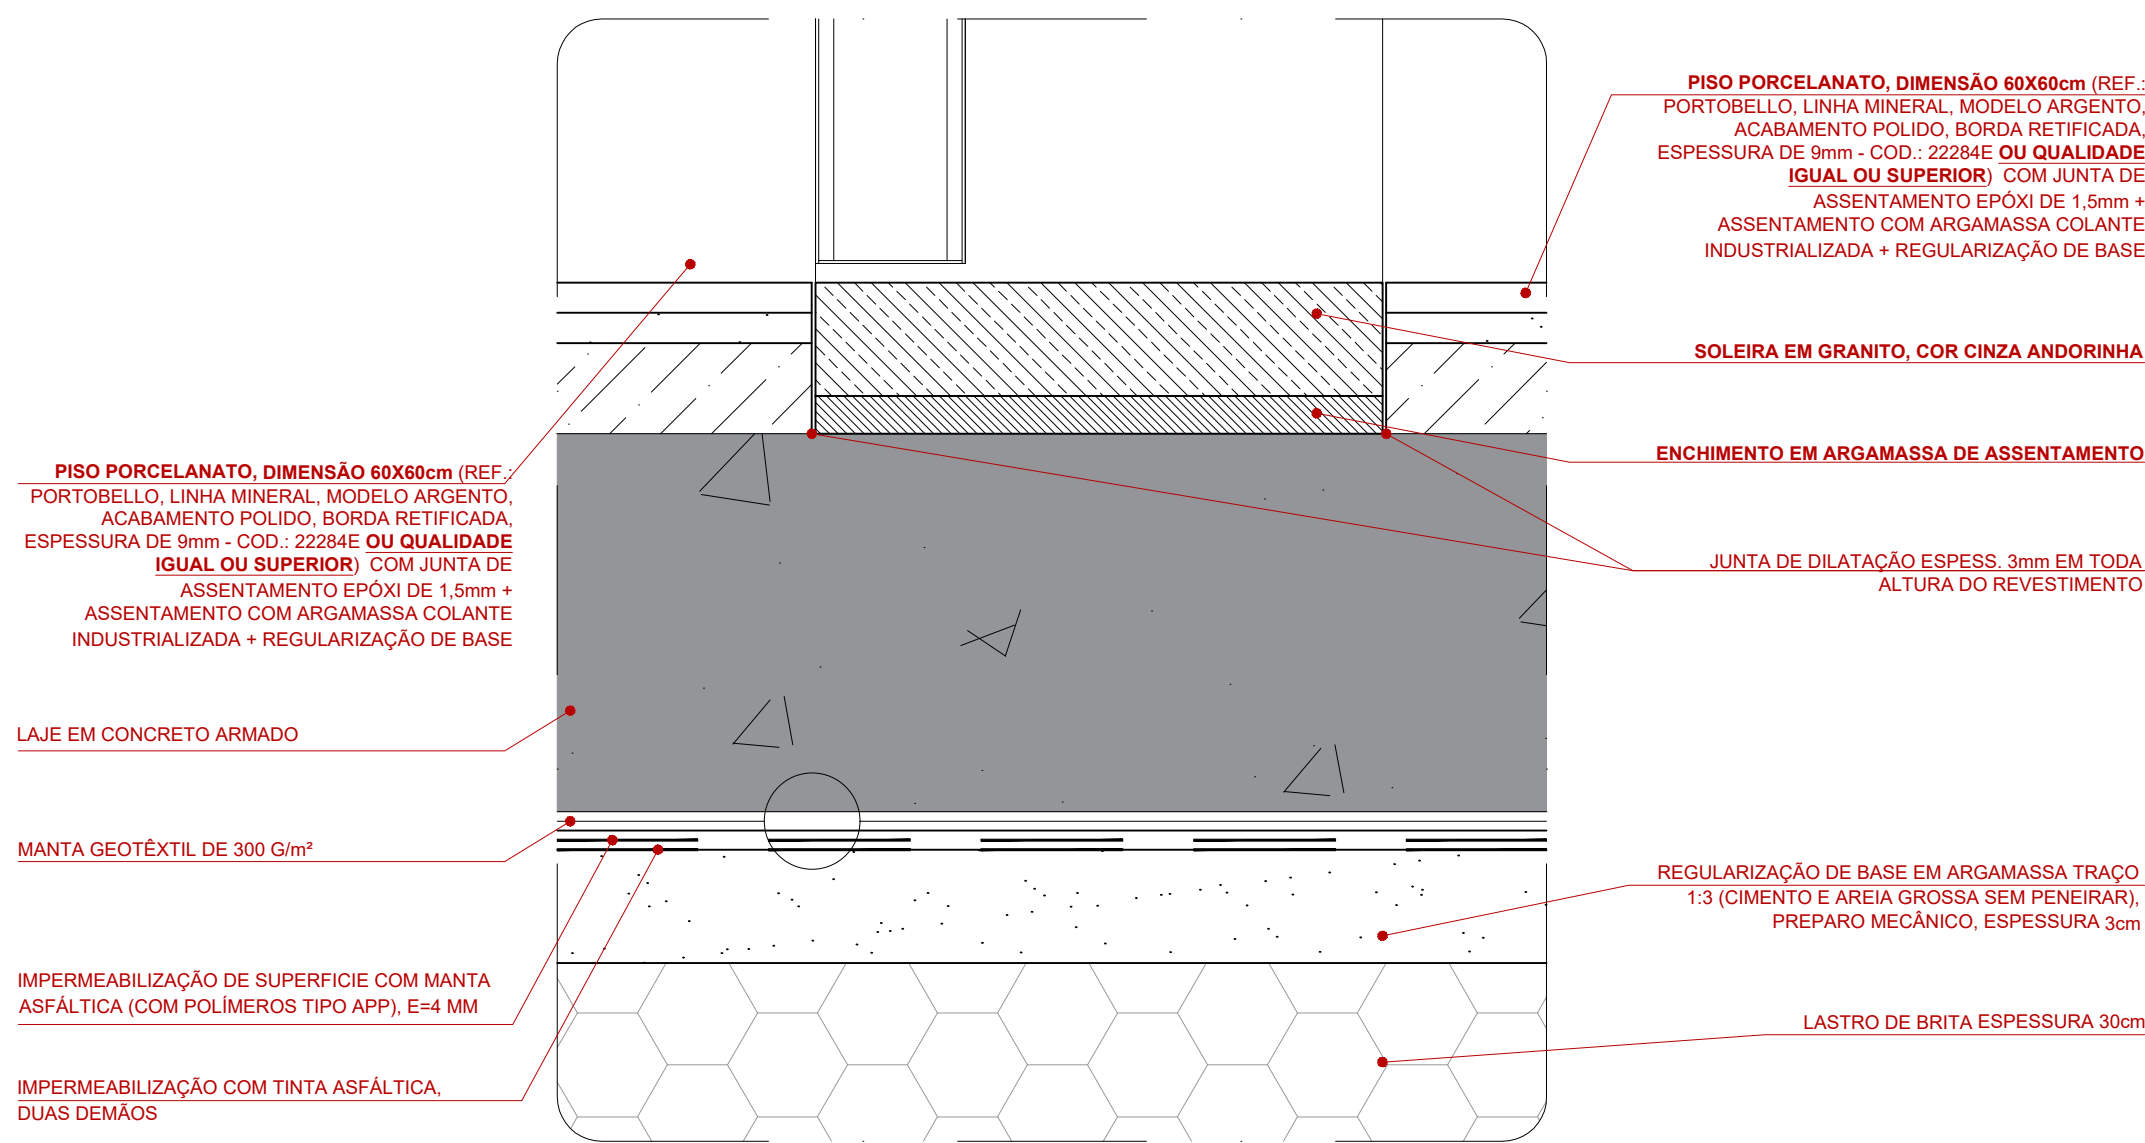
14 SOLEIRA - PAV. TÉRREO  
Escala 1/2

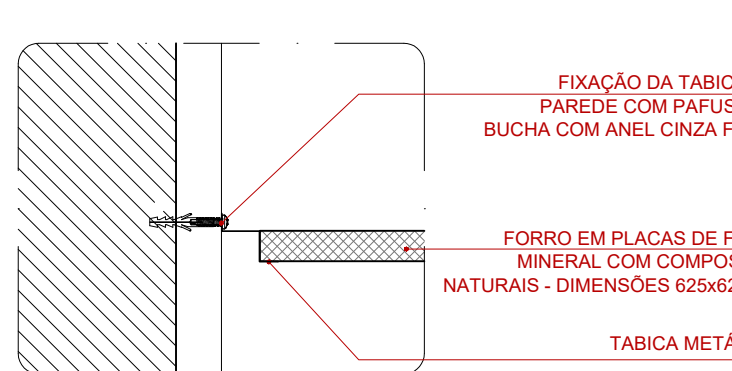
15 DETALHE TABICA  
Escala 1/5

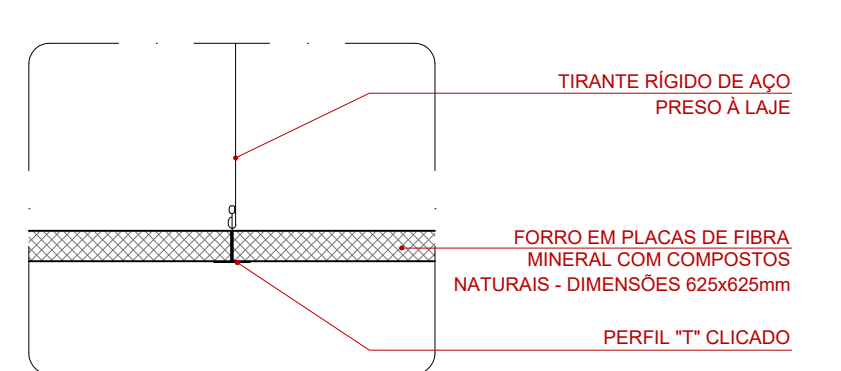
16 FORRO FIBRA MINERAL  
Escala 1/5

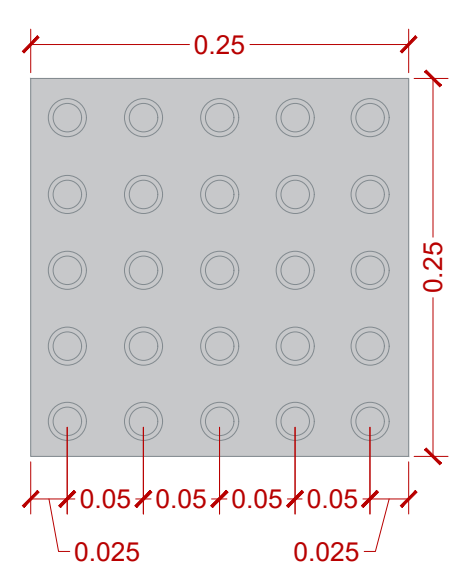
17 DETALHE - PISO PODOTÁTIL (ALERTA)  
Escala 1/5

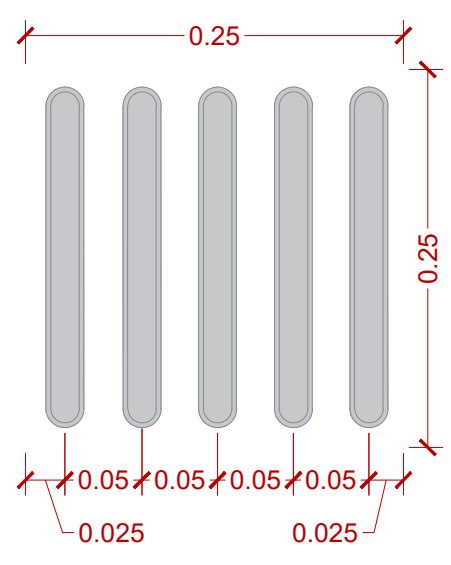
18 DETALHE - PISO PODOTÁTIL (DIRECIONAL)  
Escala 1/5
